Historisch vooronderzoek
Beekdal 'Groote Beerze'
Traject Oirschot - Bladel

Datum: 5 juni 2018

Projectnummer: 20181376

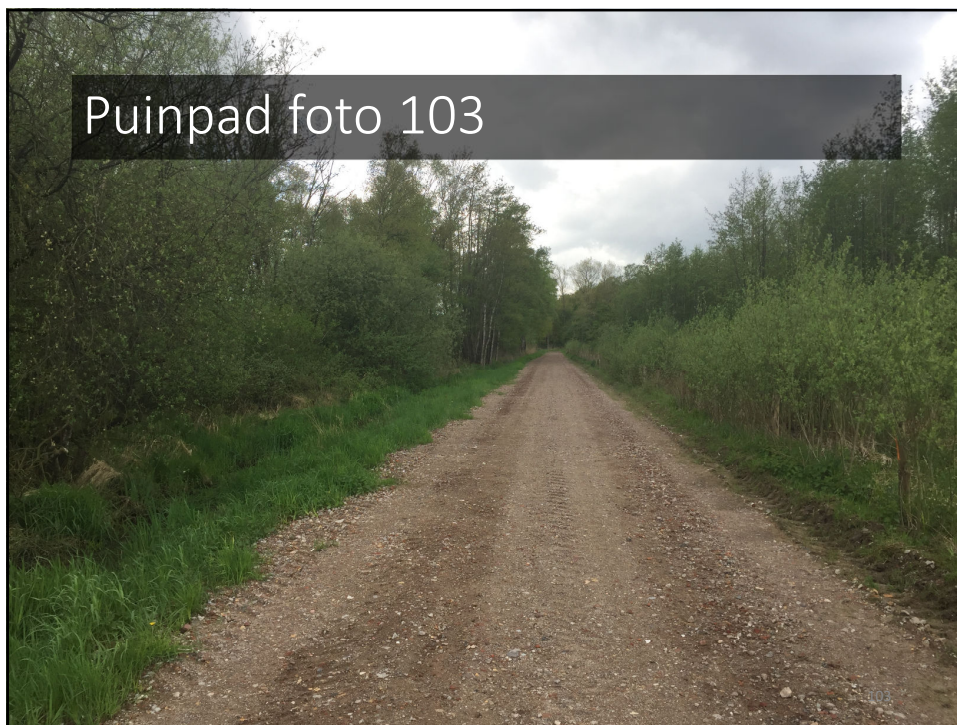
Puinpad foto 103

Bij de terreininspectie is op twee plaatsen binnen het onderzoeksgebied een puinpad aangetroffen. De locatie van deze beide puinpaden is weergegeven op de tekeningen zoals opgenomen in bijlage 2 en in de fotoreportage in bijlage 1 (foto 79 en foto's 103 en 104). Zintuiglijk is hierbij geen asbest aangetroffen. Niet bekend is of bij de aanleg van de puinpaden gecertificeerd granulaat is toegepast.

Beide puinpaden zijn verdacht met betrekking tot de aanwezigheid van een heterogeen verdeelde verontreiniging met zware metalen, PAK en asbest (VED-HE).

Hierbij wordt opgemerkt dat, indien de puinpaden recent zijn aangelegd én een kwaliteitsdocument kan worden overlegd dat het gecertificeerd (meng)granulaat betreft, geen sprake is van verdachte deellocatie.
