Historisch vooronderzoek
Beekdal 'Groote Beerze'
Traject Oirschot - Bladel

Waterschap De Dommel
Postbus 373
5280 AJ Boxtel

MILON bv
Huygensweg 24
5482 TG Schijndel

Datum: 5 juni 2018

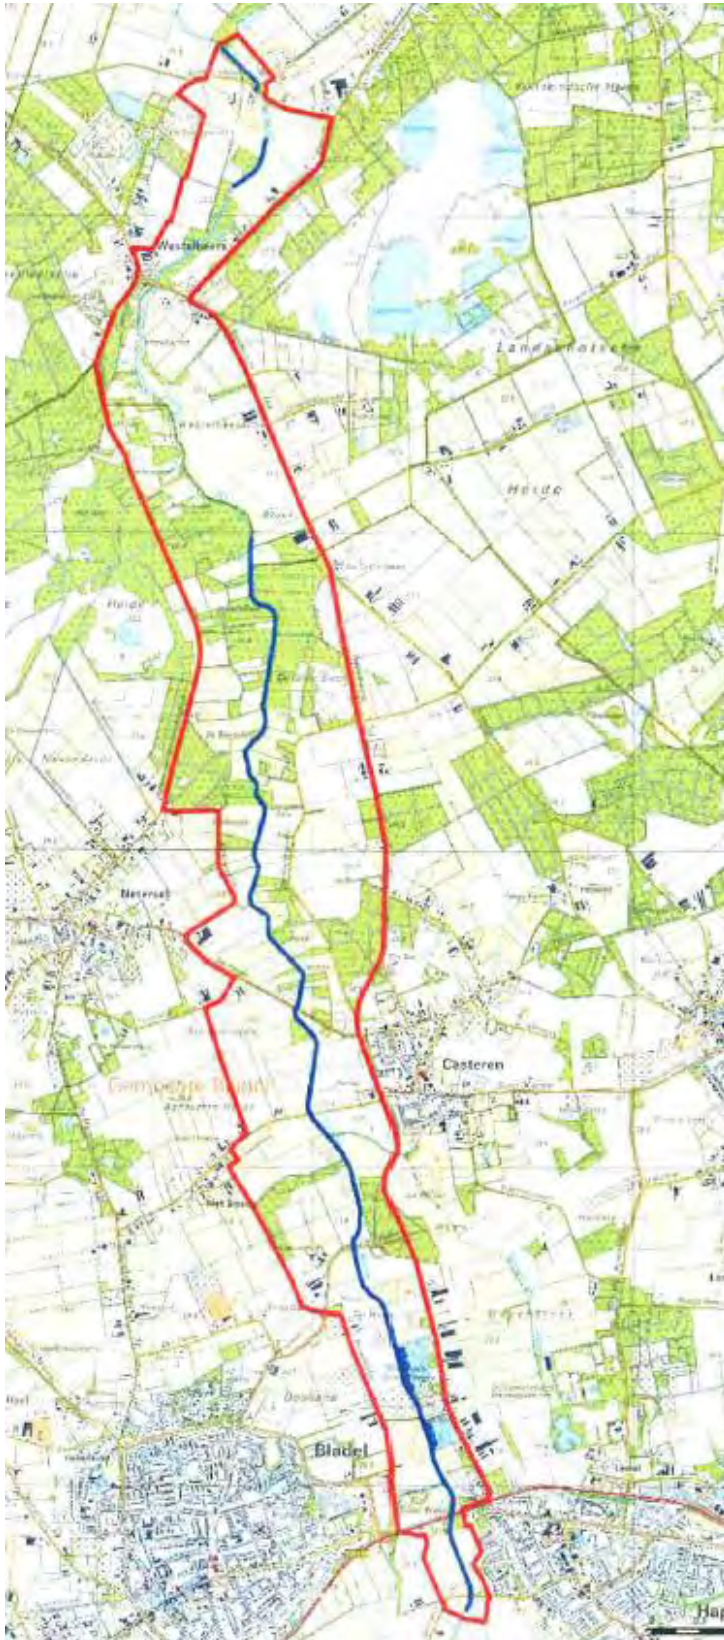
*Figuur 1:
Topografische ligging
Onderzoeksgedeeft beekdal
'Groote Beerze'*

De onderzoekslocatie betreft het in bovenstaande figuur 1 aangegeven onderzoeksgebied. In het gebied met een totale oppervlakte van circa 797 hectare zal beekherstel plaatsvinden en het onderzoek zal zich hierop richten. Hierbij is ervan uitgegaan dat een huidig bedrijfserf of een perceel in gebruik als wonen niet betrokken wordt in het beekherstel.

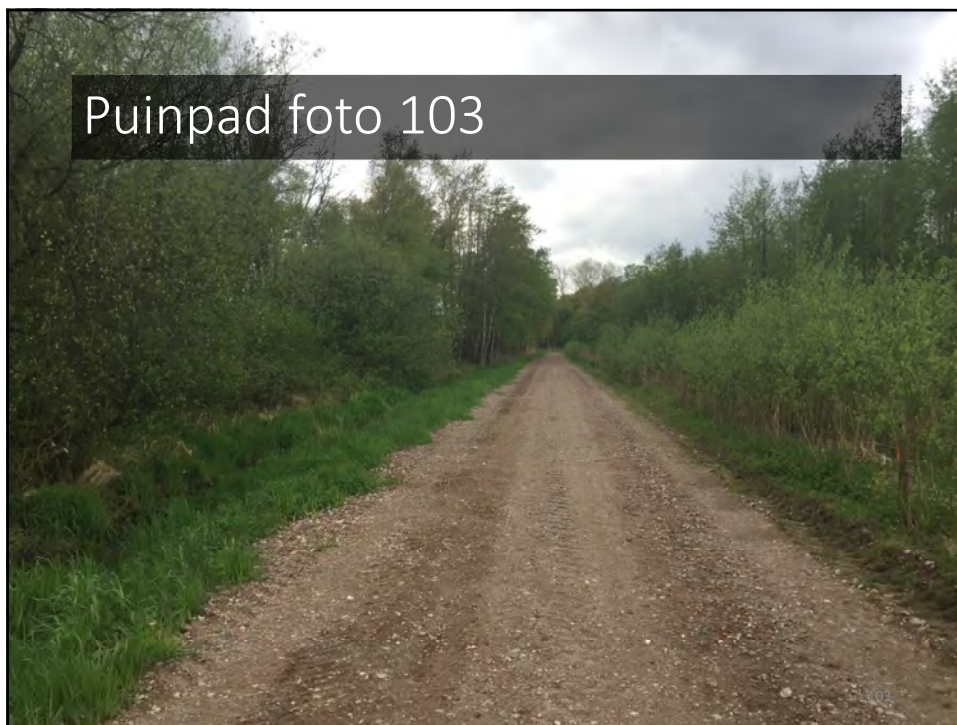
Puinpad foto 103

Bij de terreininspectie is op twee plaatsen binnen het onderzoeksgebied een puinpad aangetroffen. De locatie van deze beide puinpaden is weergegeven op de tekeningen zoals opgenomen in bijlage 2 en in de fotoreportage in bijlage 1 (foto 79 en foto's 103 en 104). Zintuiglijk is hierbij geen asbest aangetroffen. Niet bekend is of bij de aanleg van de puinpaden gecertificeerd granulaat is toegepast.

Beide puinpaden zijn verdacht met betrekking tot de aanwezigheid van een heterogeen verdeelde verontreiniging met zware metalen, PAK en asbest (VED-HE).

Hierbij wordt opgemerkt dat, indien de puinpaden recent zijn aangelegd én een kwaliteitsdocument kan worden overlegd dat het gecertificeerd (meng)granulaat betreft, geen sprake is van verdachte deellocatie.

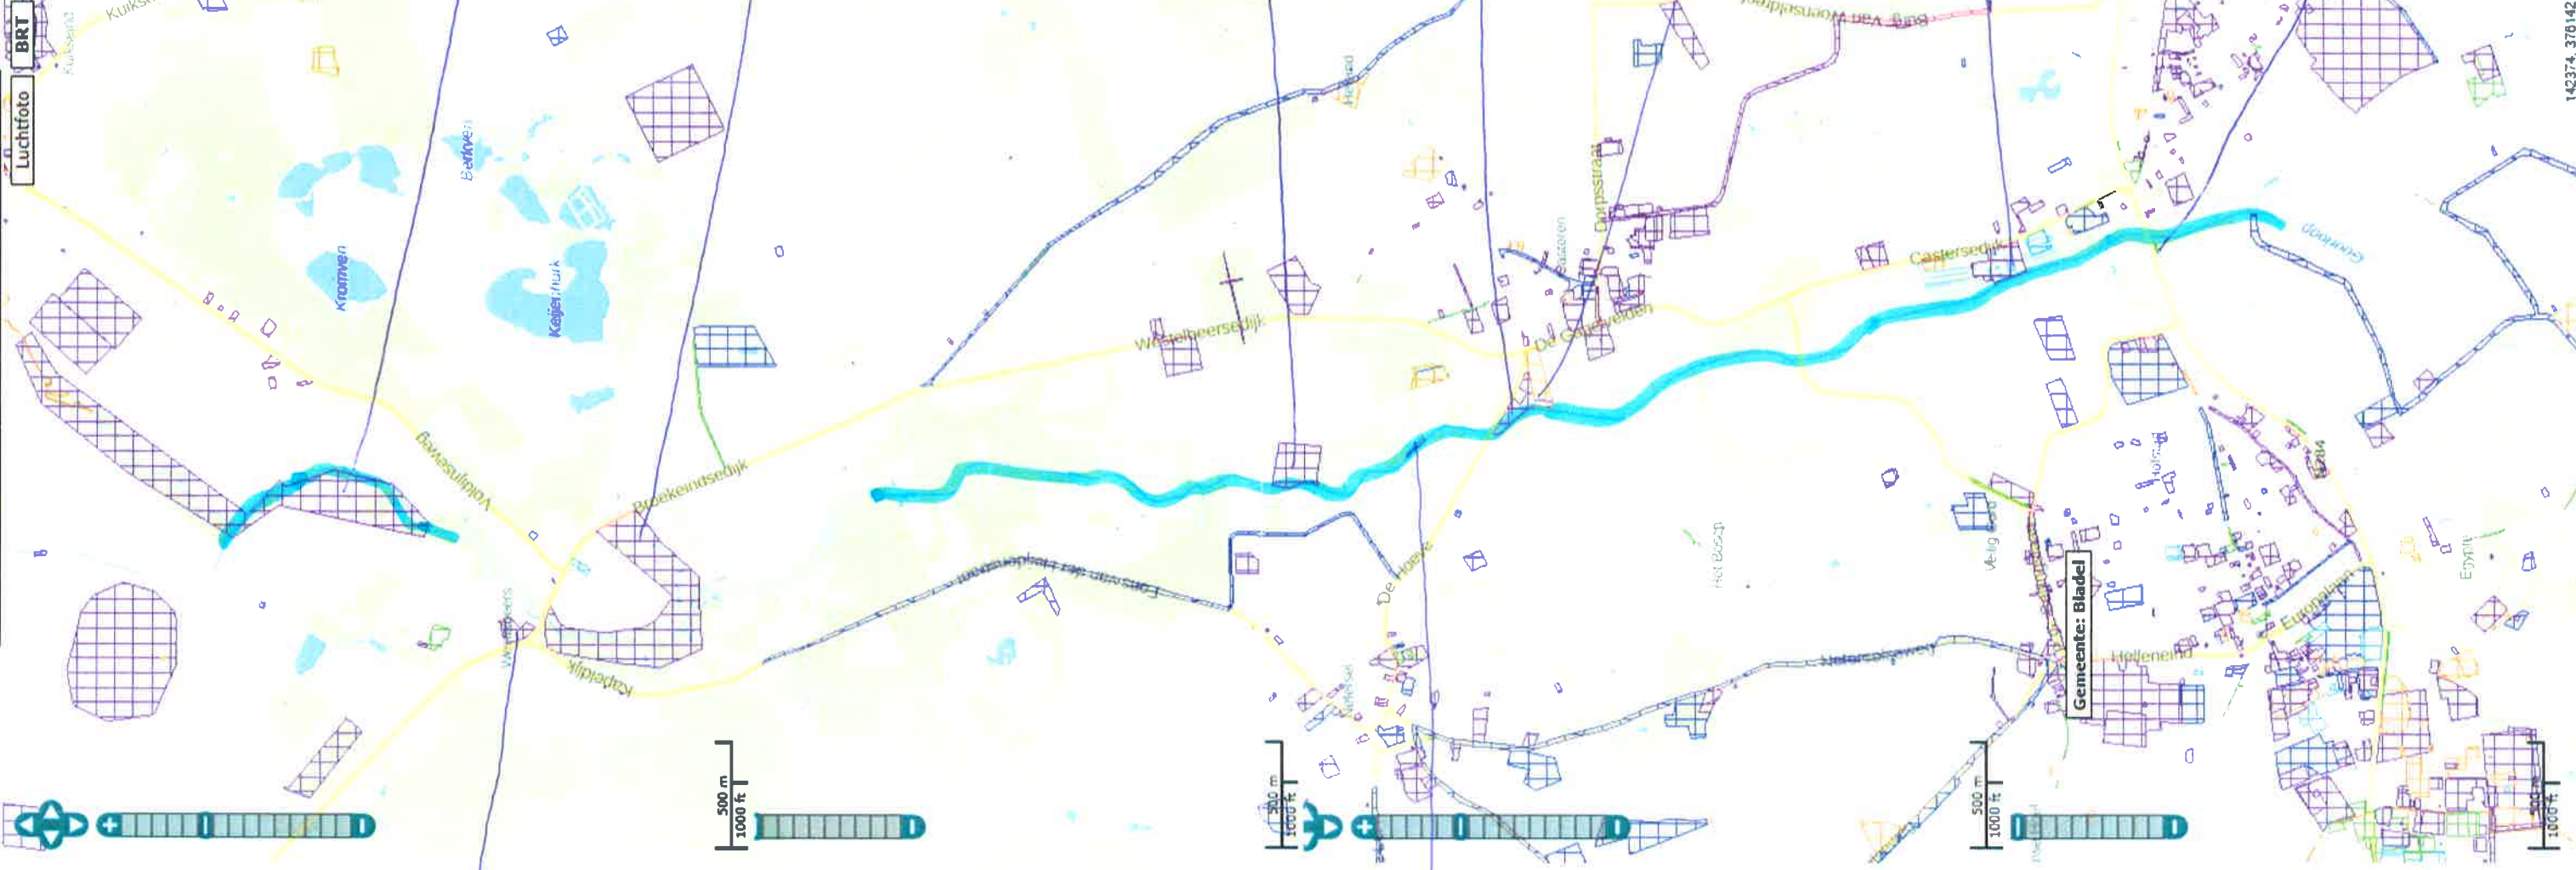
1
 Paardse heide
 Middelbeers
 Cauberg Huysen
 9808 51-43 1998
 hist. onderzoek
 voldoende onderzocht

2
 Schepersweg
 Middelbeers
 tiaskoning 9 P 3207
 2004
 NTN 5740
 voldoende onderzocht

3
 De Breenvelden
 Bladel
 SGS ecocare 2005
 t2. 862.334
 oriënterend bodemond.
 voldoende onderzocht

4
 Kranenberg
 t2 862.263 2005
 SGS ecocare
 oriënterend onderzoek
 voldoende onderzocht

5
 Gagelvelden/Groote Beere
 2002 Fugro
 HIST + NTN 5740
 8920258
 8902020
 nader onderzoek
 vereist!

Volgens de verkregen informatie uit bodemloket zijn ter plaatse van of nabij het onderzoeksgebied acht bodemonderzoeken uitgevoerd. Voor een verwijzing en samenvatting hiervan wordt verwezen naar de gegevens die verkregen zijn uit Bodemloket en zijn opgenomen als bijlage 3 van deze rapportage. De resultaten van de uitgevoerde bodemonderzoeken vormen geen aanleiding om noemenswaardige verontreinigingen ter plaatse van het onderzoeksgebied te verwachten.
